Schadeonderzoek metalen: Wanddikte-afname leidingwerk

Een klant constateerde een afname van de wanddikte in een waterleidingsysteem. Onderzoek wees uit dat onder meer corrosie aanwezig was op een roestvast stalen waterleiding. Aan SGS INTRON werd gevraagd om de oorzaak te achterhalen.

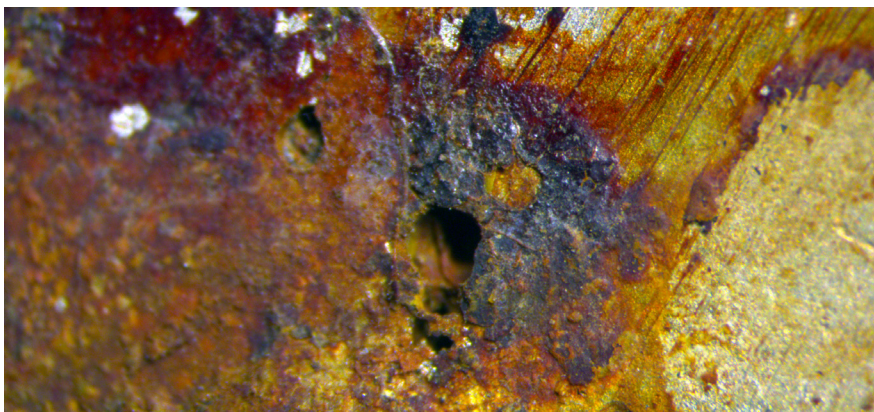
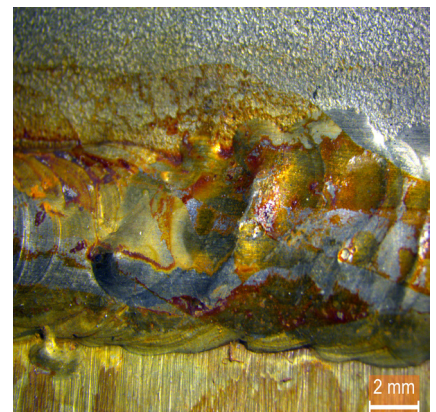
- Het leidingwerk is gemaakt met roestvaststaal type 316
- Verregaande putcorrosie is zichtbaar aan de binnen- en buitenzijde rondom de las
- Aanwezigheid op en rond de corrosie van zwavel (aanwezig als sulfide of sulfaat) en chloor (aanwezig als chloride)
- Verkleuring van de lassen en tunneling van de putcorrosie
- Er is vlamachtige 'Tiger striping' te zien. Dit zijn langgerekte verkleuringen van het oppervlak veroorzaakt door microbieel geïnduceerde corrosie (MIC)
