Schadeonderzoek metalen: Breuk aanvoerrol extruder

Een deel van de aanvoerrol voor een extruder is gebroken. Deze is op een van de assen kapotgegaan. Aan SGS INTRON is gevraagd om het faalmechanisme te bepalen.

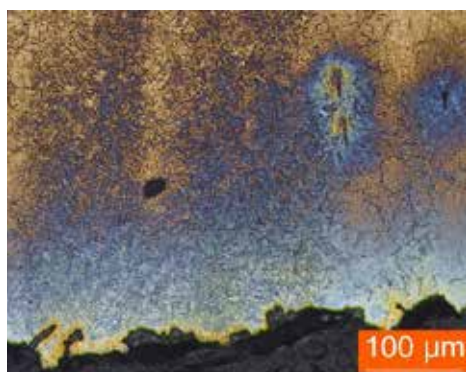
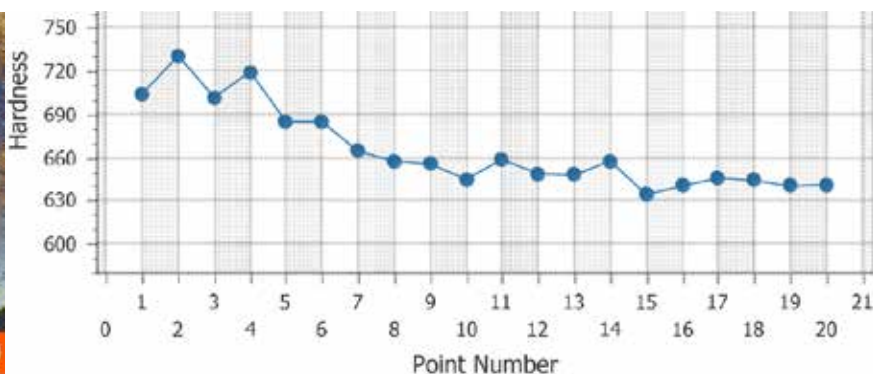
- De chemische samenstelling voldoet niet aan de specificatie
- Er zijn veel slakinsluitingen en holtes waargenomen in het basismetaleel
- Het oppervlak van de rol is onvoldoende gehard. Dit zou tenminste boven 740HV10 moeten zijn tot en met meetpunt 7, zie tabel
- De rol heeft gefaald door vermoeiing
- Een las in de rol, overigens niet in het breukvlak, is aangebracht met verkeerd lasmateriaal en bevat ontoelaatbare slakinsluiting
